# PROJEKT „NATUR REFUGIA OBERNBERGERSEE“

GUTACHTEN ZUM  
LANDSCHAFTSBILD

IM AUFTRAG DER  
BEZIRKSHAUPTMANNSCHAFT INNSBRUCK

28. JULI 2016

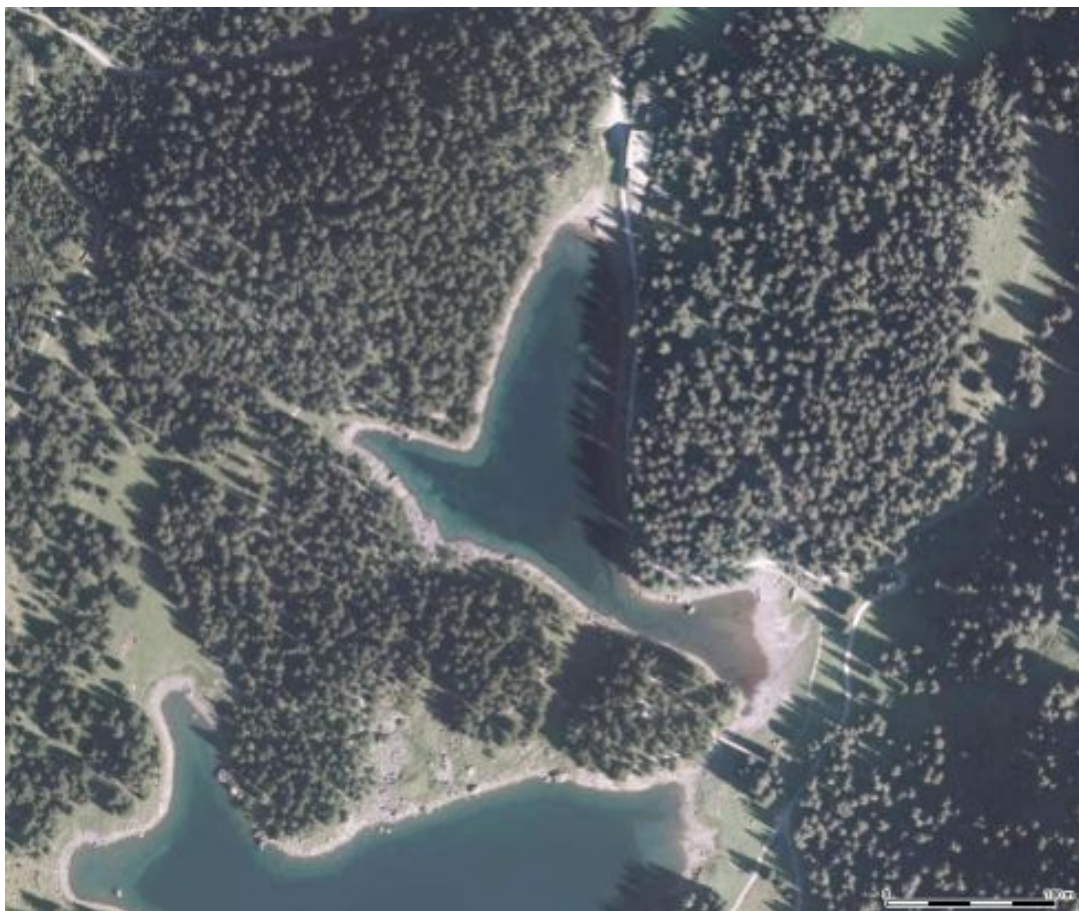
Abbildung 1: Orthofotoausschnitt (Quelle: Tiris) mit dem nördlichen Teil des Sees. Hohe Raumvielfalt durch bewaldete Hügel und ungewöhnlich zahlreiche Ausbuchtungen des Sees.

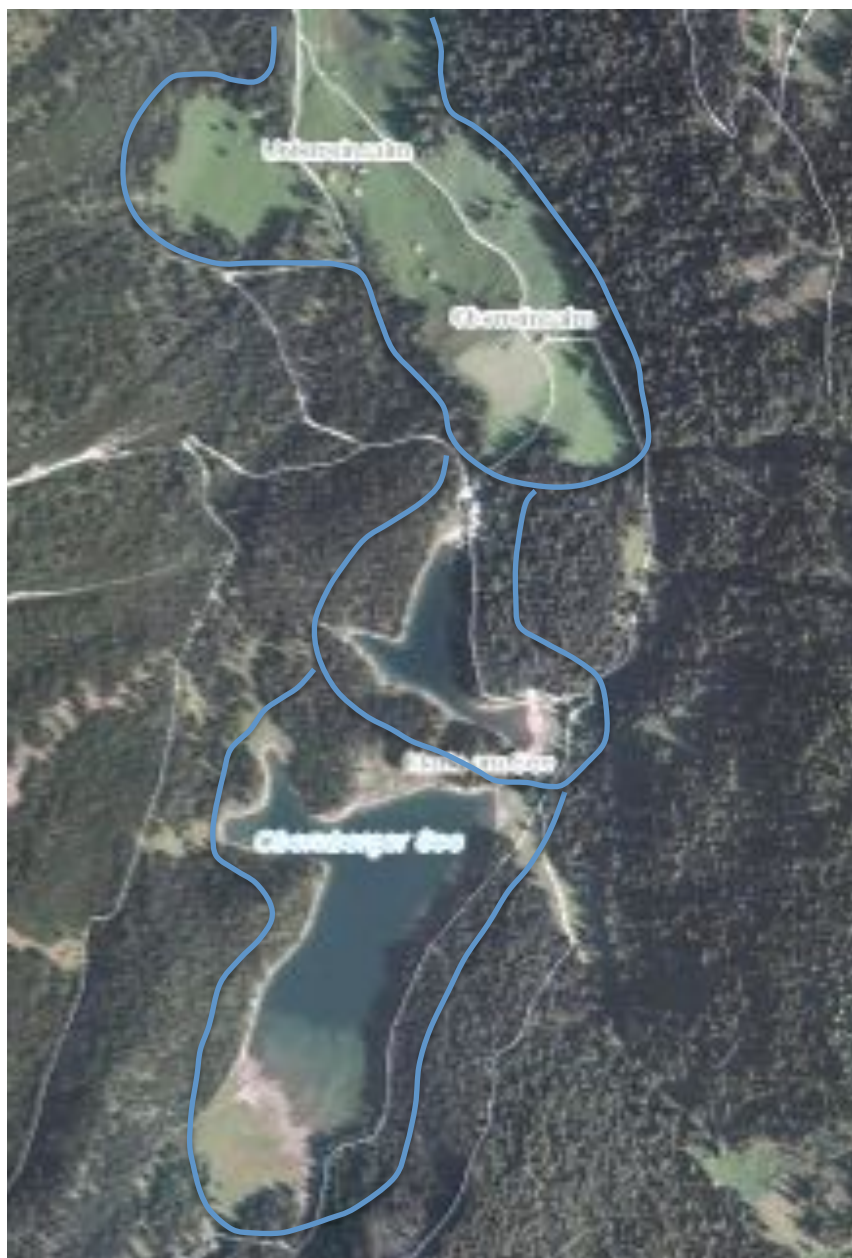
Abbildung 2: Orthofotoausschnitt (Quelle: Tiris) mit Darstellung der Raumkette entlang der Talfurche.

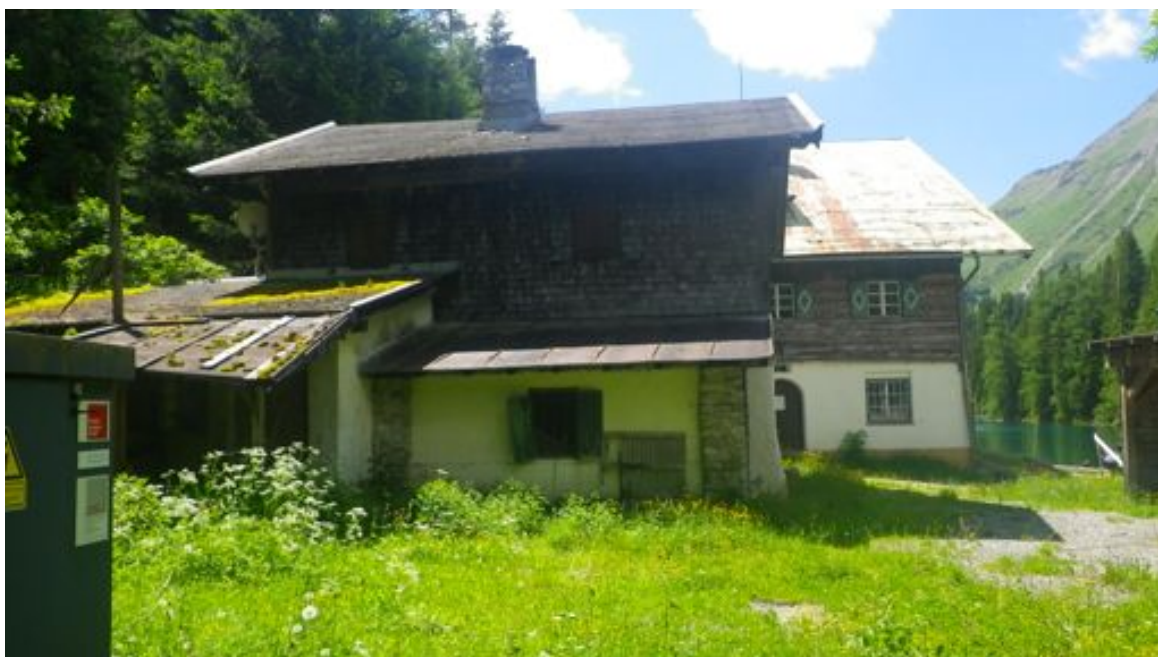
Abbildung 3: Der Platz im Norden ist in sich geschlossen und gegen Süden (Gebäude) wie gegen Norden und Osten (Waldkulisse, hier nicht zu sehen), abgegrenzt. Blick Richtung Süden.

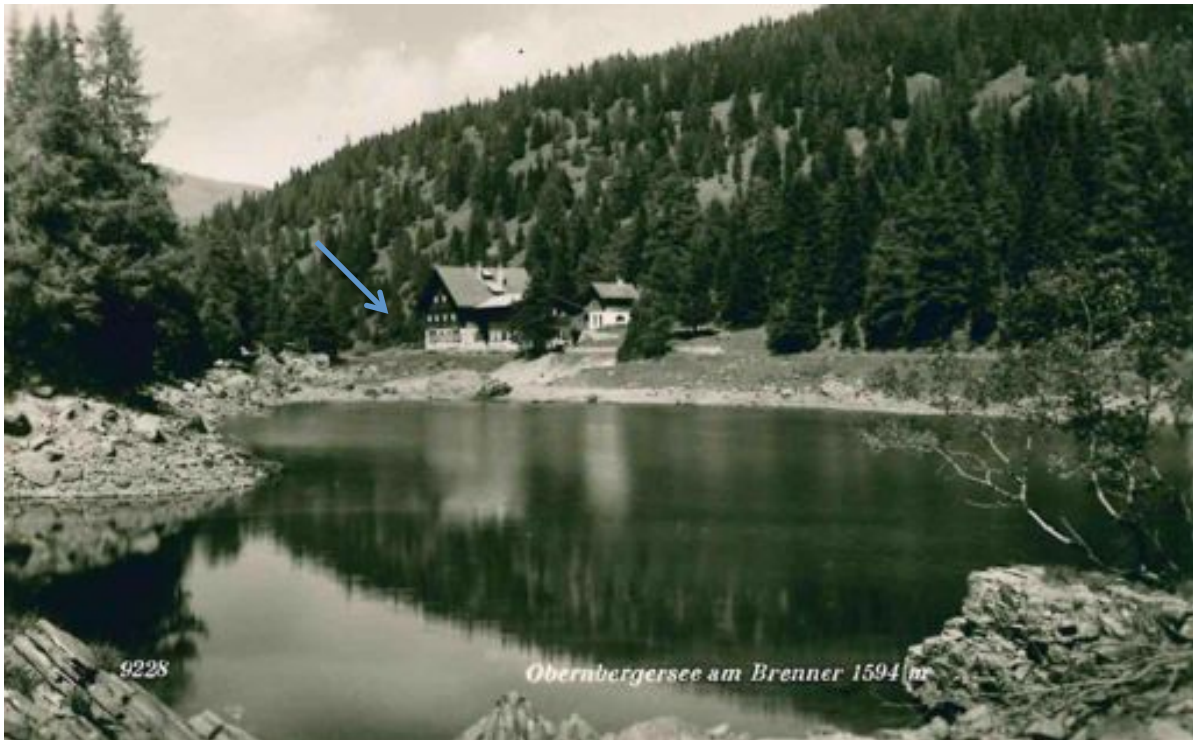
Abbildung 4: Alte Ansichtskarte (privater Fundus, verm. 50er Jahre) mit erkennbar geringerer Waldkulisse im Norden als im Vergleich mit dem heutigen Zustand. Auch sind Gastgarten und Spielplatz noch nicht in der heutigen Form zu sehen. Weiters besteht noch ein Schindeldach statt eines Blechdachs.

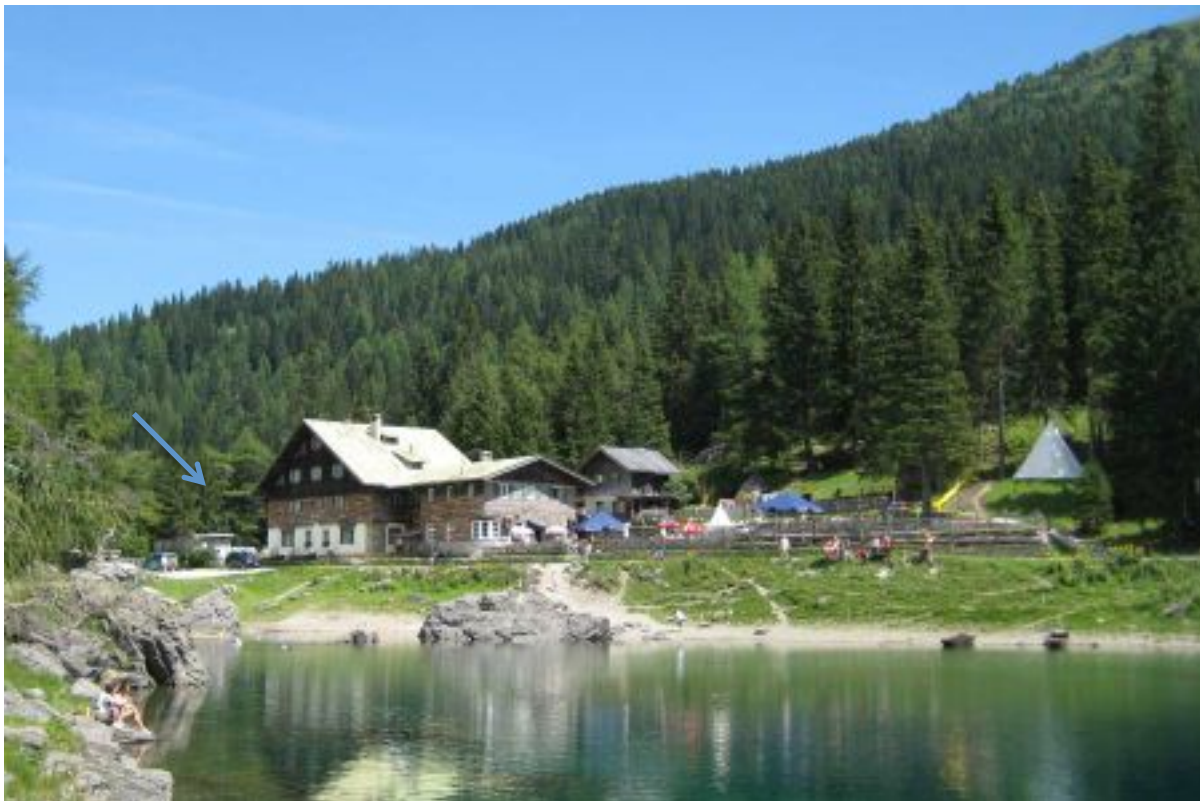
Abbildung 5, aus dem Internet, Nutzung mit Gastgartenbetrieb. Höherer Baumbestand nördlich des Gasthofes (Pfeil) und daher optische Abgrenzung nach Norden zu.

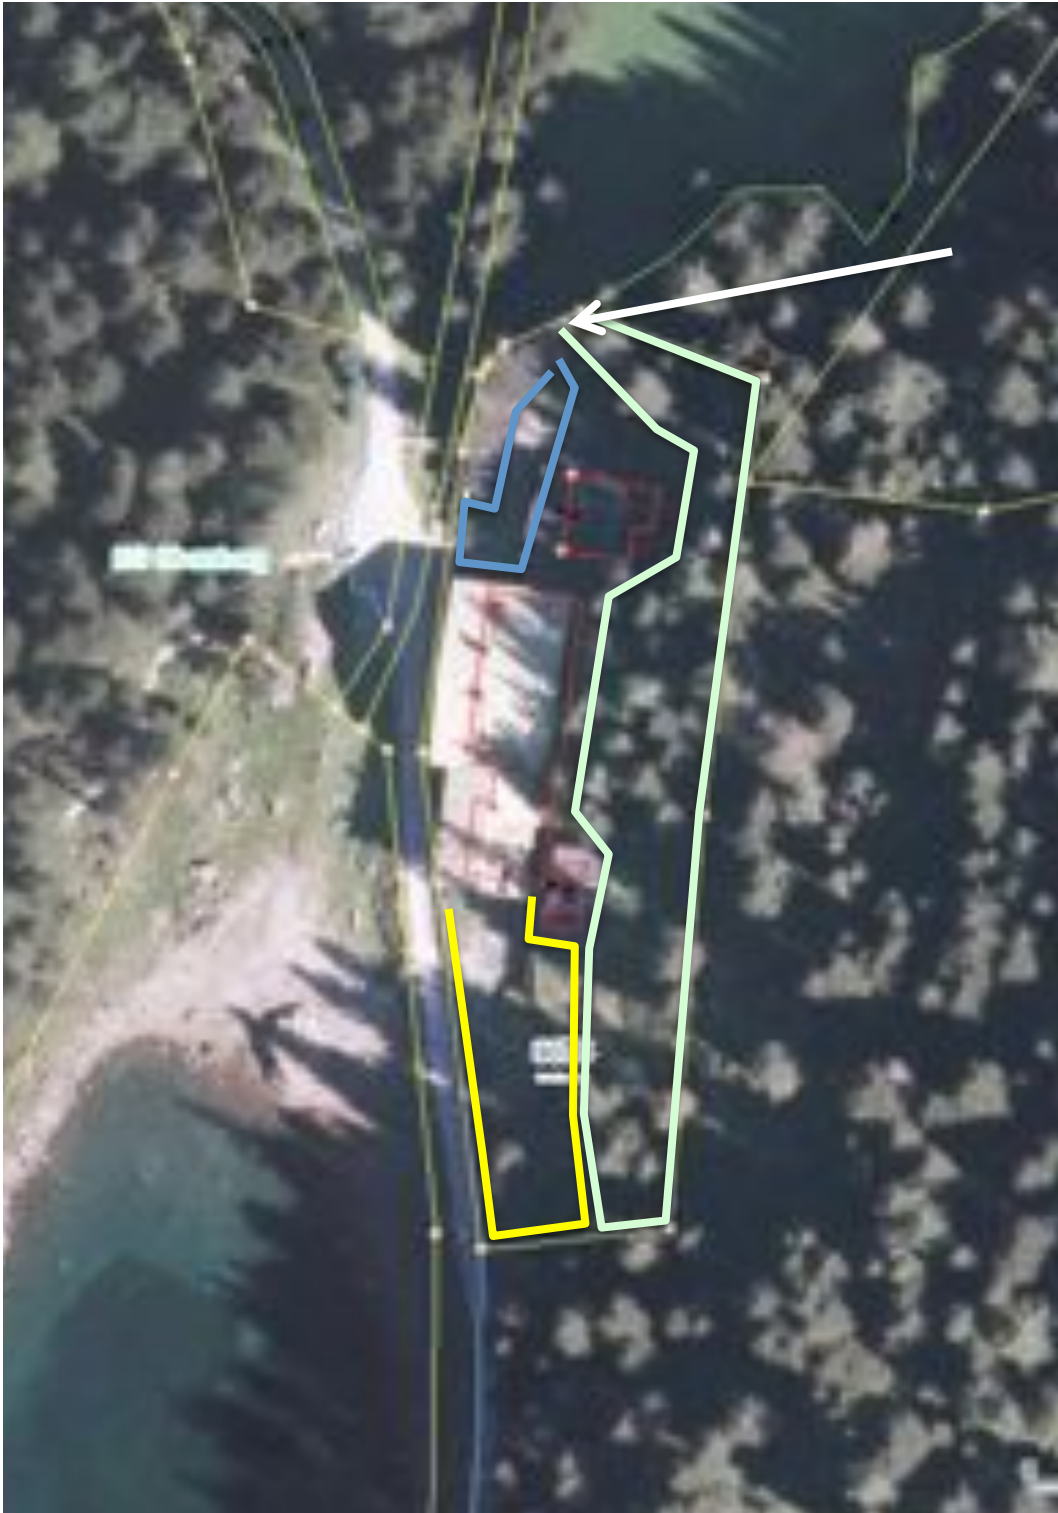
Abbildung 6: Orthofotoausschnitt (Quelle: Tiris) mit dem gegenständlichen Grundstück und dessen Raumgliederung. Die Böschung hinter dem Gebäude ist weitgehend natürlich strukturiert und natürlich bewachsen (grün). Der südliche Teil ist extensiv gärtnerisch gestaltet (gelb), während im Norden ein kleiner, geschotteter Platz für wirtschaftliche Zwecke (Lagerung, Garagierung) besteht. Der Pfeil weist auf die schmale Waldkulisse im Norden hin.

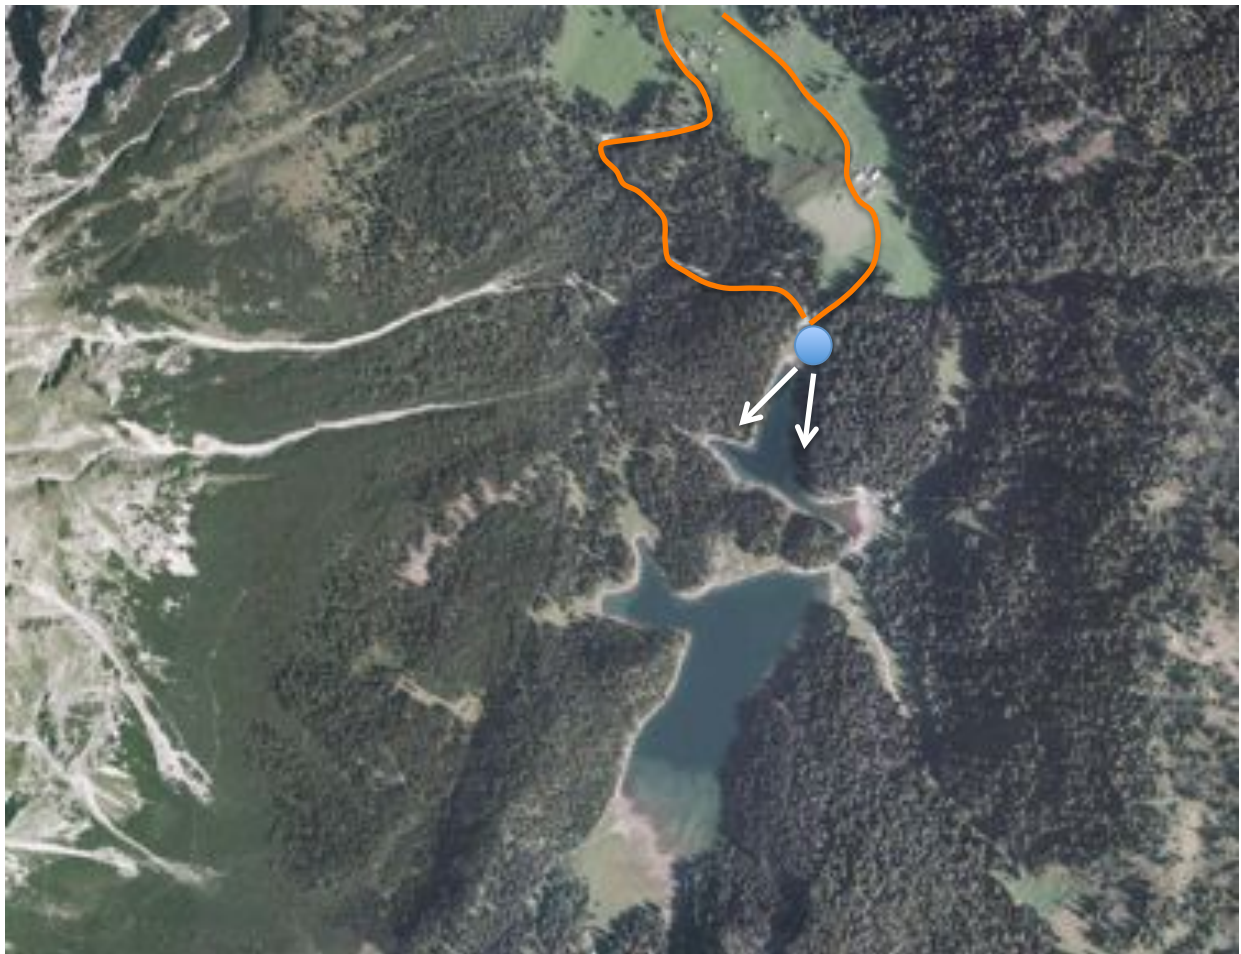
Abbildung 7: Orthofotoausschnitt (Quelle: Tiris) mit Darstellung der kontrastierenden Effekte beim Anstieg zum See. In orange sind die beiden Wege dargestellt, links der Fahrweg, rechts der Weg durch die Mähwiesen Unterreins/Oberreins. Beim Zusammentreffen der beiden Wege steht man plötzlich am Beginn der Ebene mit dem See. Genau an diesem Punkt steht der bestehende Gasthof (= Standort geplantes Hauptgebäude) und genau hier tut sich der Blick zur atemberaubenden Szenerie auf (siehe Folgebild).

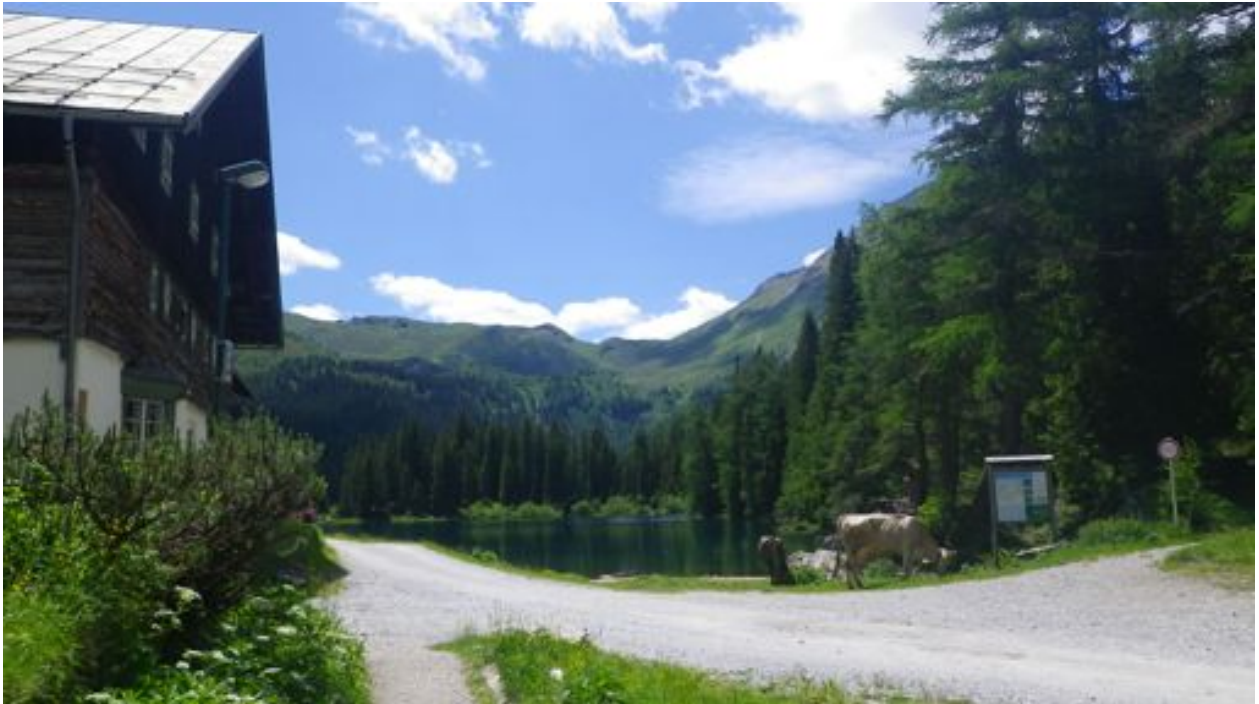
Abbildung 8: Eingang in den Landschaftsraum Oberberger See mit dem Gasthaus zur Linken und dem Blick über den See. Das geplante Hauptgebäude befindet sich rund 6m hinter dem bestehenden Hauptgebäude.

Oberreins besteht hier nur eine hauchdünne Baumkulisse, deren Öffnung diesen Überraschungseffekt beeinträchtigen würde. Das Gasthaus steht sicher nicht zufällig am „Entrée“ des Landschaftsraumes Obernberger See, also nicht versteckt an irgendeiner Bucht des Sees, sondern bewusst ganz zu Beginn, einige Momente bevor man den See erblickt. Das Gasthaus rahmt den Blick zum See zur Linken, während auf der rechten Seite hohe Bäume das Bild begrenzen (siehe Abbildung 8).

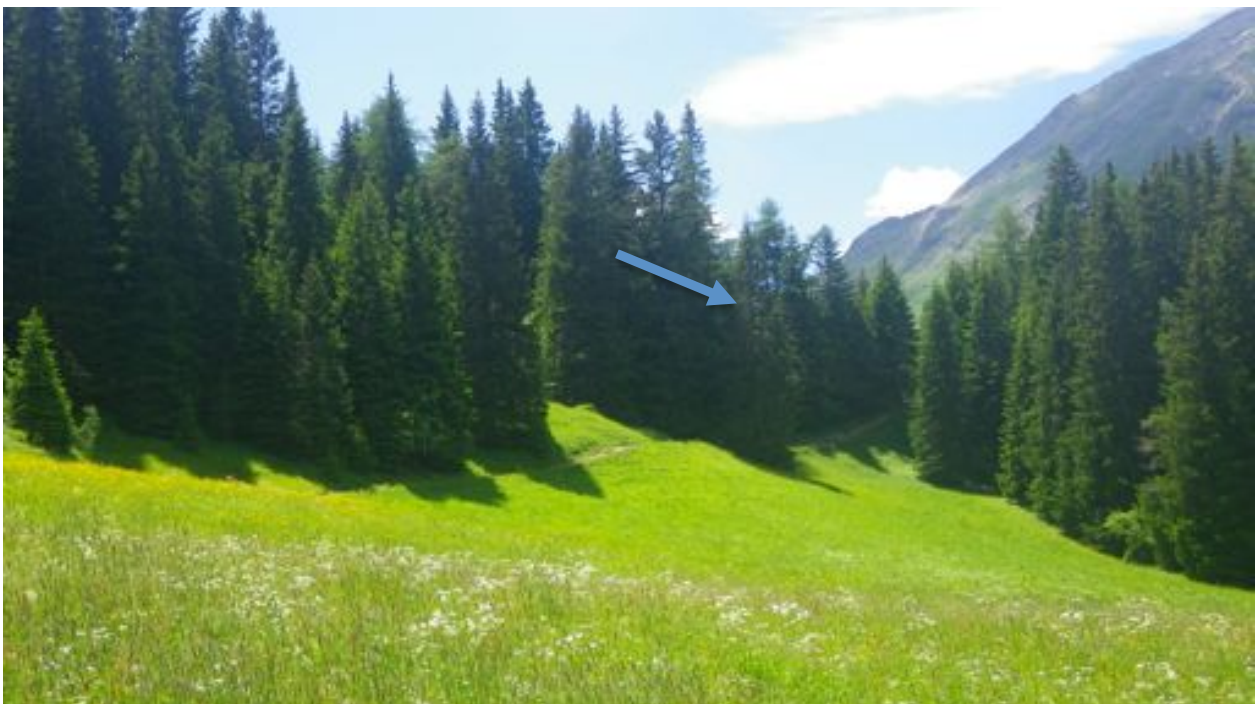
Abbildung 9: Dünne Baumkulisse als nördlicher Abschluss des Landschaftsraumes Oberberger See (hier der Blick von außen, also von Norden Richtung See). Bei genauem Hinsehen erkennt man das Blechdach des Gasthauses. Entfernt man die Kulisse, wird die Kontrastwirkung beim Anstieg zum See geschmälert.

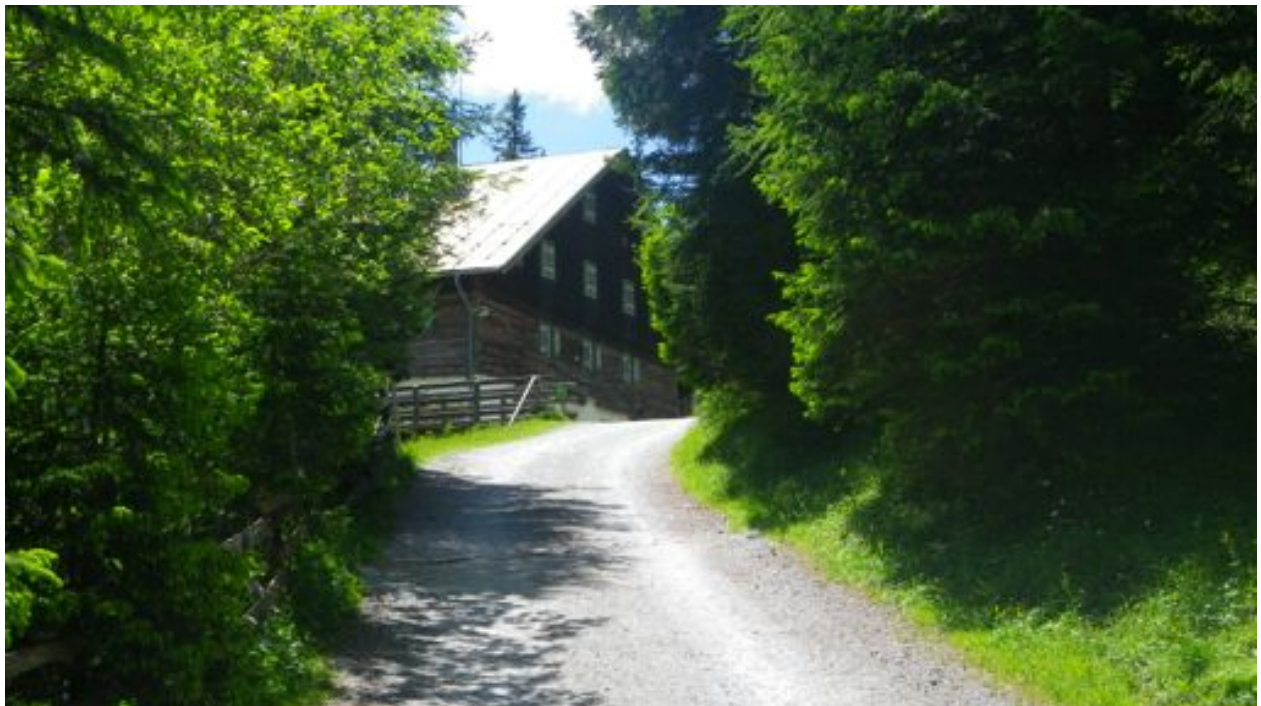
Abbildung 11: Das Gasthaus beim Anstieg über den Fahrweg durch den Wald. Hier ist den Kontrast nicht so stark ausgeprägt wie beim Anstieg über Unter- und Oberreins, jedoch trotzdem in einem hohen Maß gegeben.

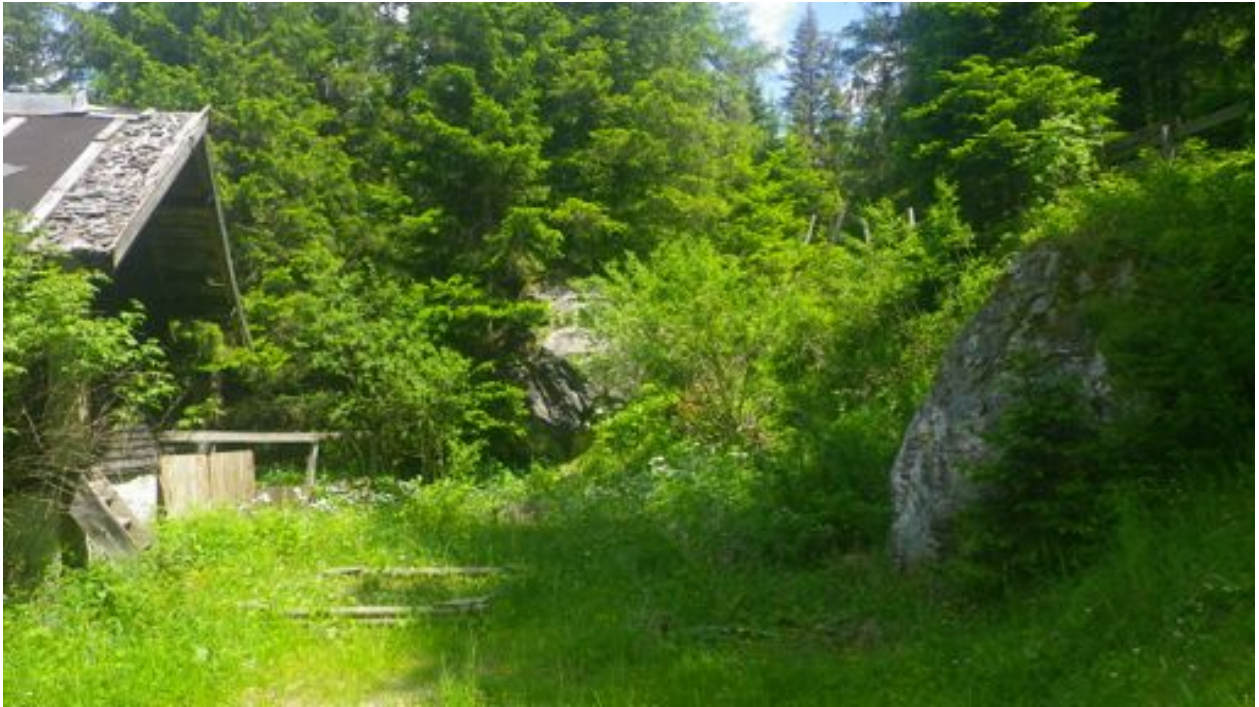
Abbildung 12: Vielfalt an Landschaftselementen am Grundstück des Gasthofes, sowohl der Natur-, als auch der Kulturlandschaft. Rechts und in Bildmitte sind große Felsblöcke zu erkennen, sichtbare Zeugnisse des Bergsturzes. Die Böschung hinter den Gebäuden ist weitgehend unverändert.

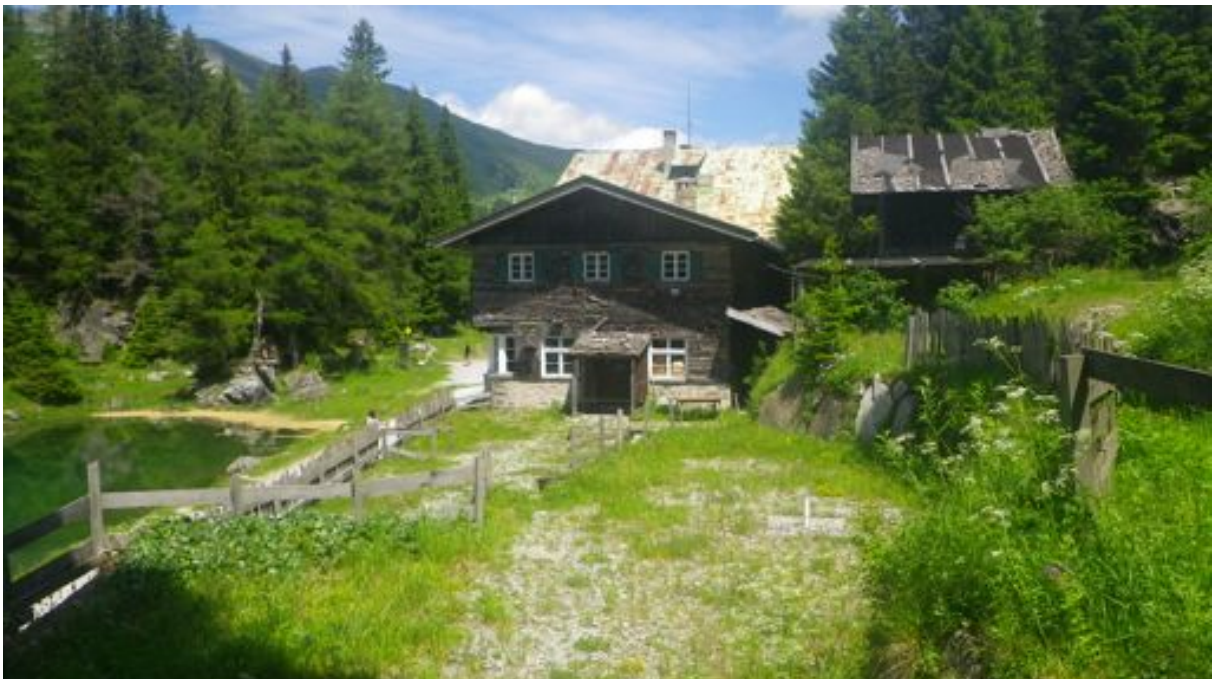
Abbildung 13: Der alte Gastgarten südlich des Gasthofes ist eine bauliche Ergänzung aus den 70er (ev. 80er) Jahren des vorigen Jahrhunderts.

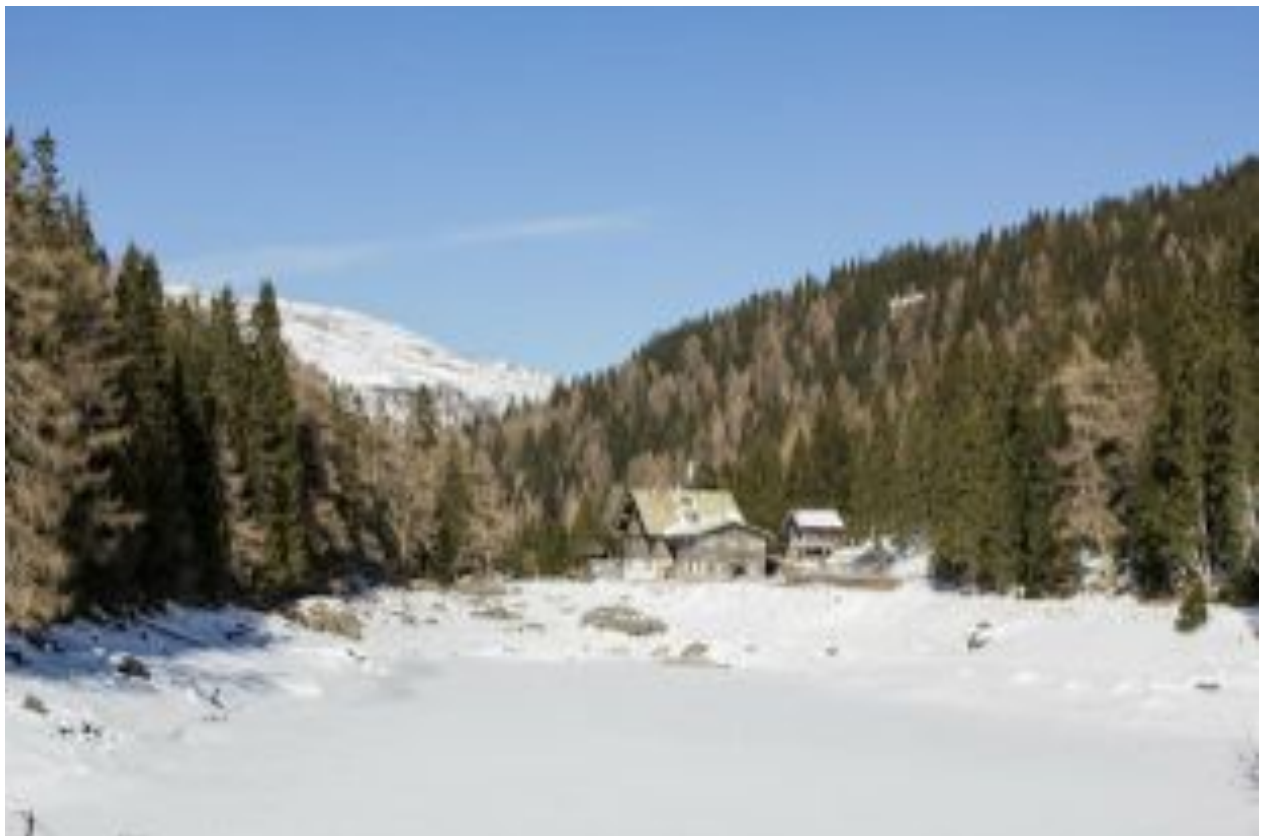
Abbildung 14: Blick auf das bestehende Gasthaus im Winter (Quelle: [www.bergwelten.com](http://www.bergwelten.com)). Das Gebäude fügt sich in Material und Farbgebung in die Umgebung ein.

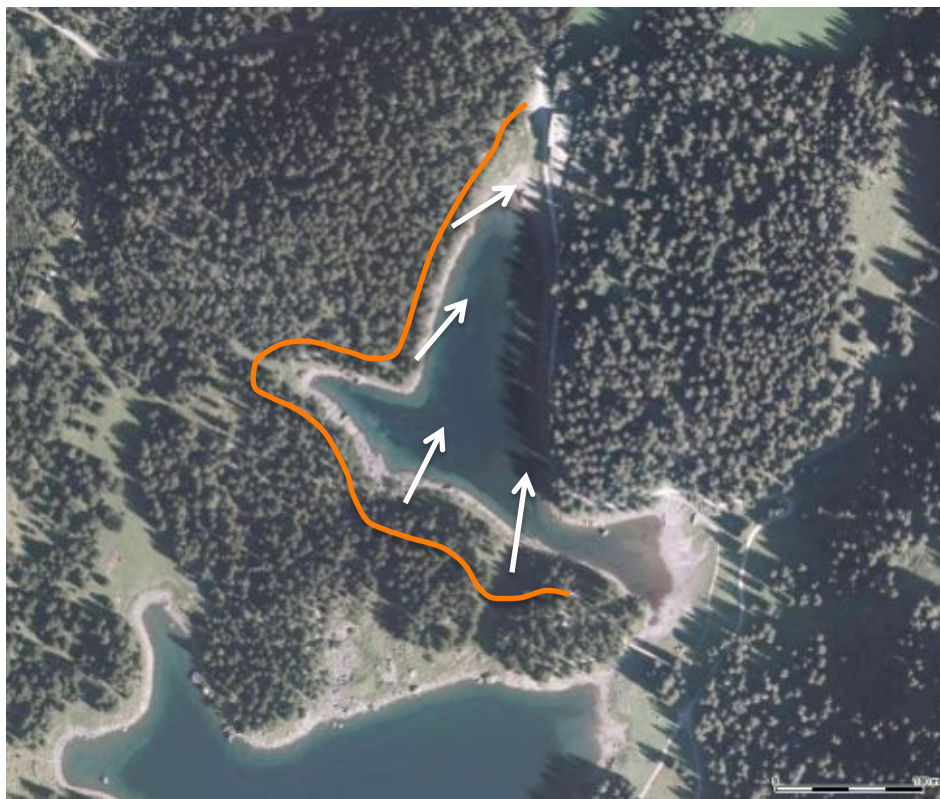
Abbildung 21: Orthofotoausschnitt (Quelle: Tiris): Das Gasthaus als Orientierungspunkt entlang des Wanderweges um den Nordteil des Sees.

Das bestehende Gasthaus stellt aufgrund seiner guten Sichtbarkeit innerhalb der Nordhälfte des Sees ebenfalls einen Orientierungspunkt dar. Es markiert den „Eingang“ und führt zur sofortigen Wiedererkennung aus jedem Blickwinkel.

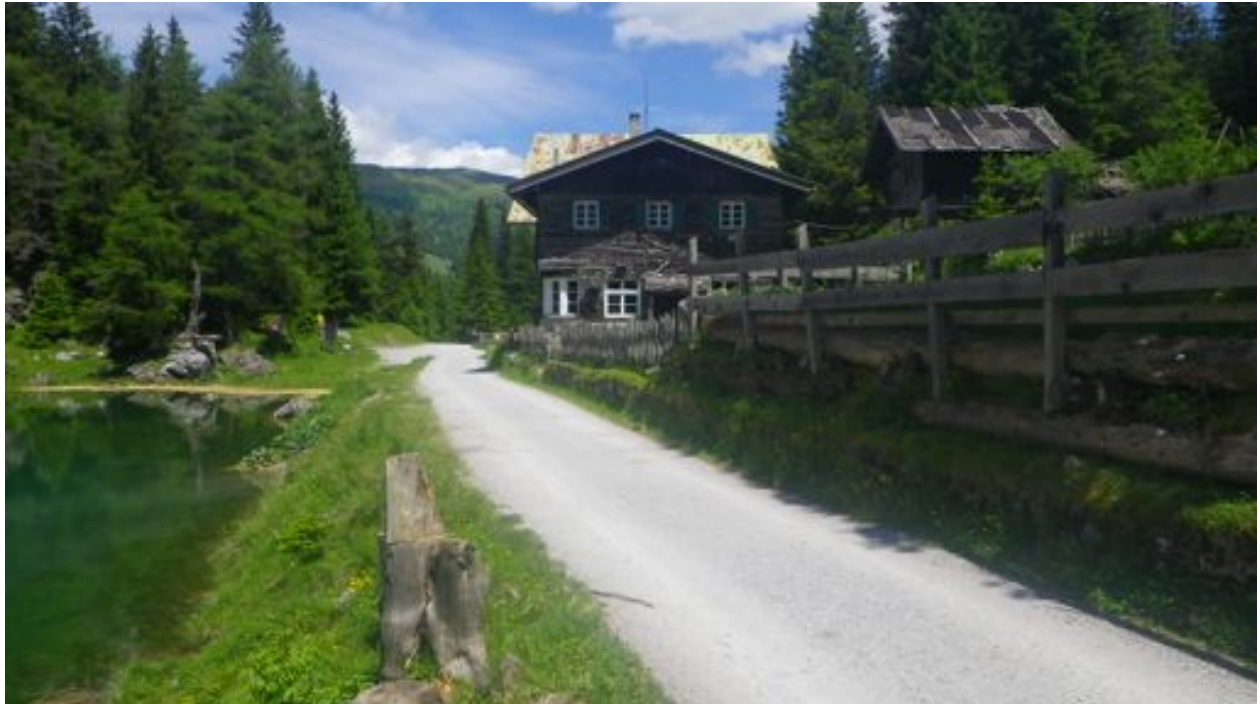
Abbildung 22: Das Gebäude schließt den Landschaftsraum des Sees im Norden ab. Die Lage unmittelbar am Uferweg führt zu einer traditionellen, engen Raumkonfiguration und zu einer charakteristischen Szenerie mit „Torfunktion“.

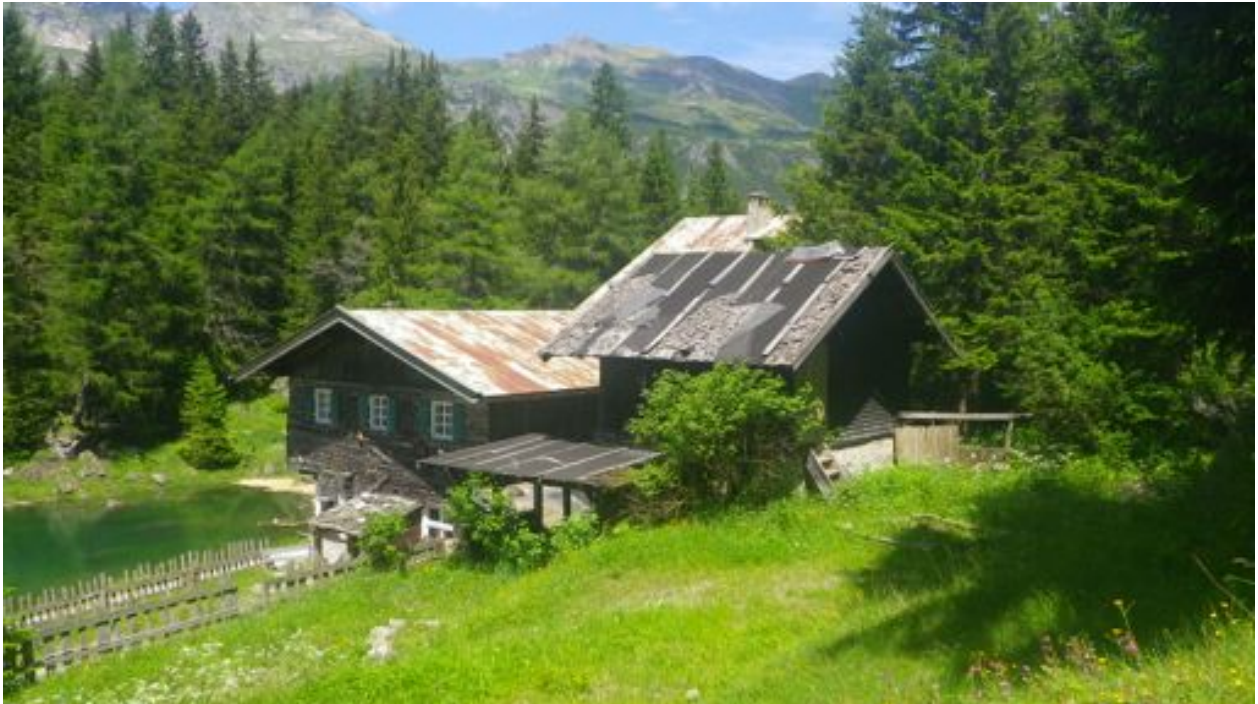
Abbildung 23: Klar lesbare, die Sehgewohnheiten nicht störende Szenerie. Die Gebäudegruppe steht ohne wesentliche Interventionen in traditioneller Konfiguration am weitgehend natürlich gebliebenen Hangfuß.

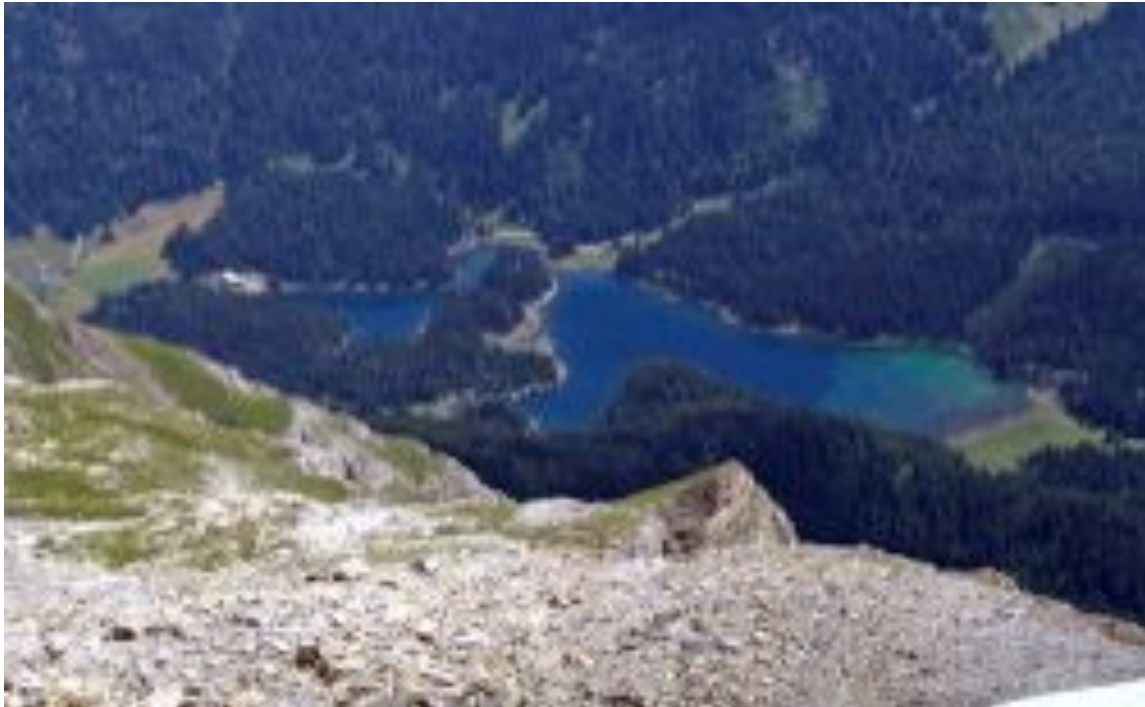
Abbildung 29: Blick vom Obernberger Tribulaun auf den See und den Gasthof (Quelle: [www.reisejunkie.at](http://www.reisejunkie.at)). Das helle Satteldach und die dunkelbraune Fassade sind gut erkennbar.

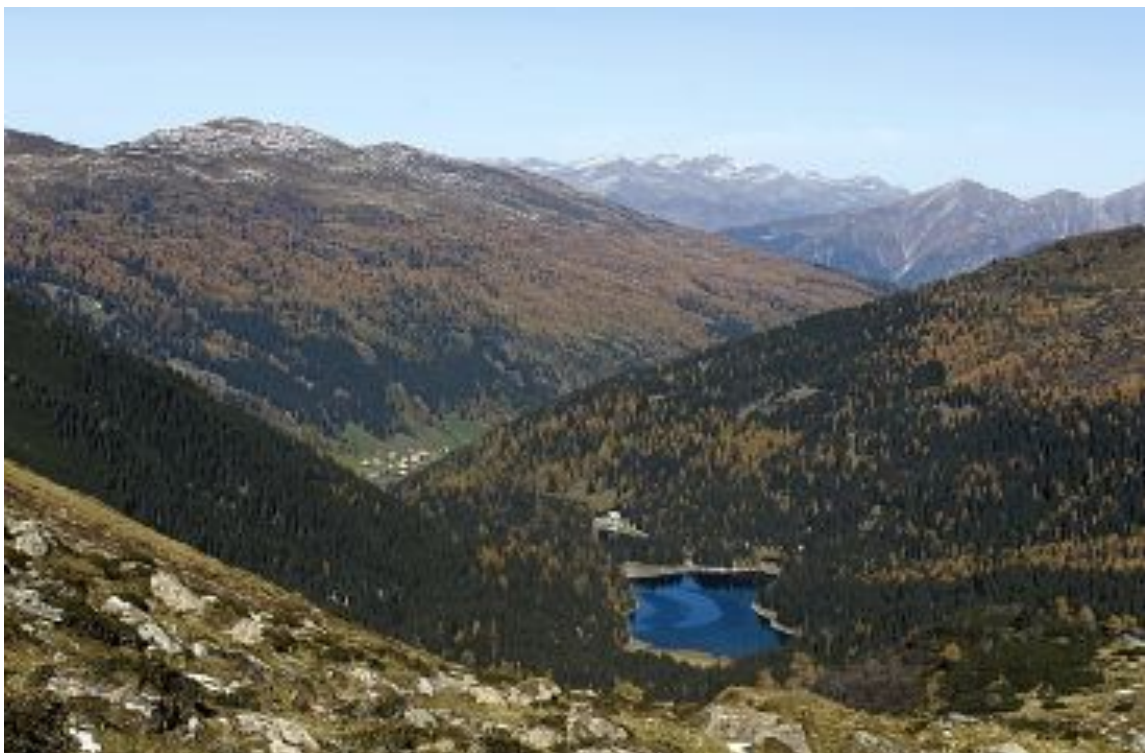
Abbildung 30: Blick aus dem Raum Portjoch an der Staatsgrenze im Süden (Quelle: [www.austria-forum.org](http://www.austria-forum.org)). Hier beträgt die Entfernung zum Gasthof mehr als 3.100m.

Abgesehen vom Gebirgsstock des Obernberger Tribulaun sind Blicke aus der umgebenden Bergwelt vom Süden und vom Norden aus möglich. Beide Möglichkeiten befinden sich bereits in einer Distanz größer als 3.000m und daher laut Definition im entfernten Bereich. Aus dieser Entfernung ist nur noch zu sehen, dass ein Gebäude üblicher Dimension vorhanden ist und dass dieses am See und am Waldrand liegt.

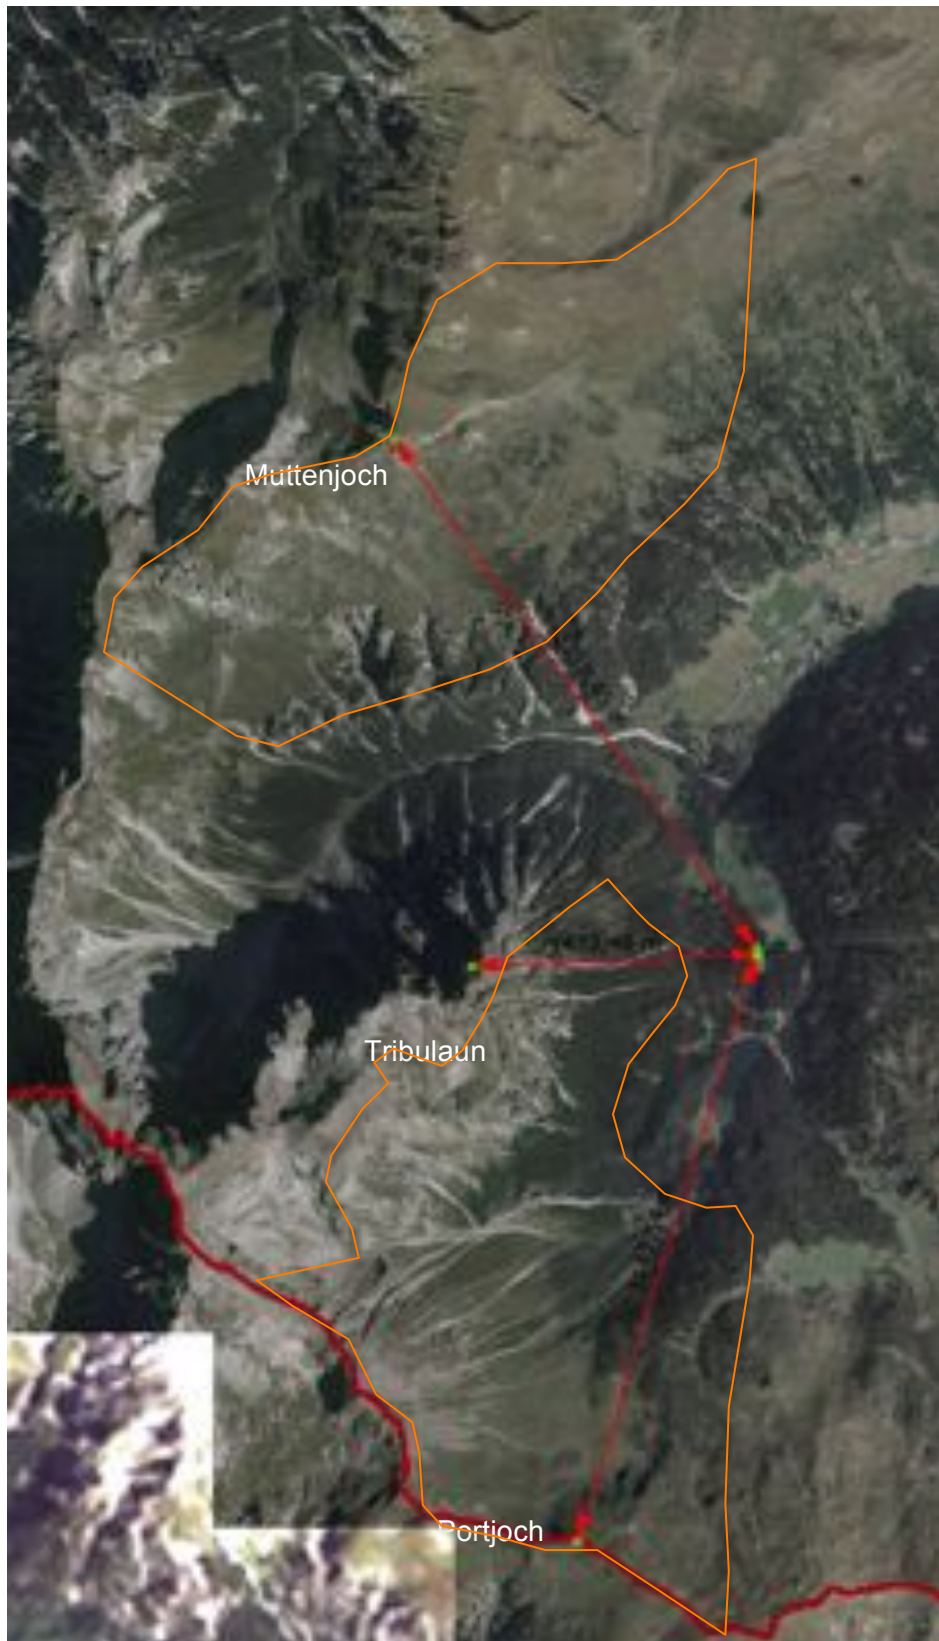
Abbildung 31: Sichtdistanzen auf Qrthofoto im Tiris ermittelt, Einsichtbereiche grob anhand von Fotos ermittelt (orange).

Auf der übernächsten Seite sind Sichtdistanzen zu einigen markanten Punkten aufgetragen (gemessen im Tiris), sowie die Einsichtbereiche (Bereiche von wo aus das gegenständliche Grundstück eingesehen werden kann) der Hänge, Gipfel und Grate im Norden, Süden und Westen. Die Abgrenzung ist schematisch und verdeutlicht die grundsätzliche Beaufschlagung. Eine genauere Abgrenzung müsste anhand eines digitalen Geländemodelles erfolgen, was für die Fragestellung hier jedoch nicht von wesentlichem Belang ist. Fest steht jedoch, dass sich innerhalb dieser Einsichtbereiche zahlreiche Wanderwege befinden. Innerhalb dieser Einsichtbereiche können sich naturgemäß lokale Sichtverschattungen befinden (Bäume, Gebäude, etc.), die die Sicht auf den Gasthof verstellen.

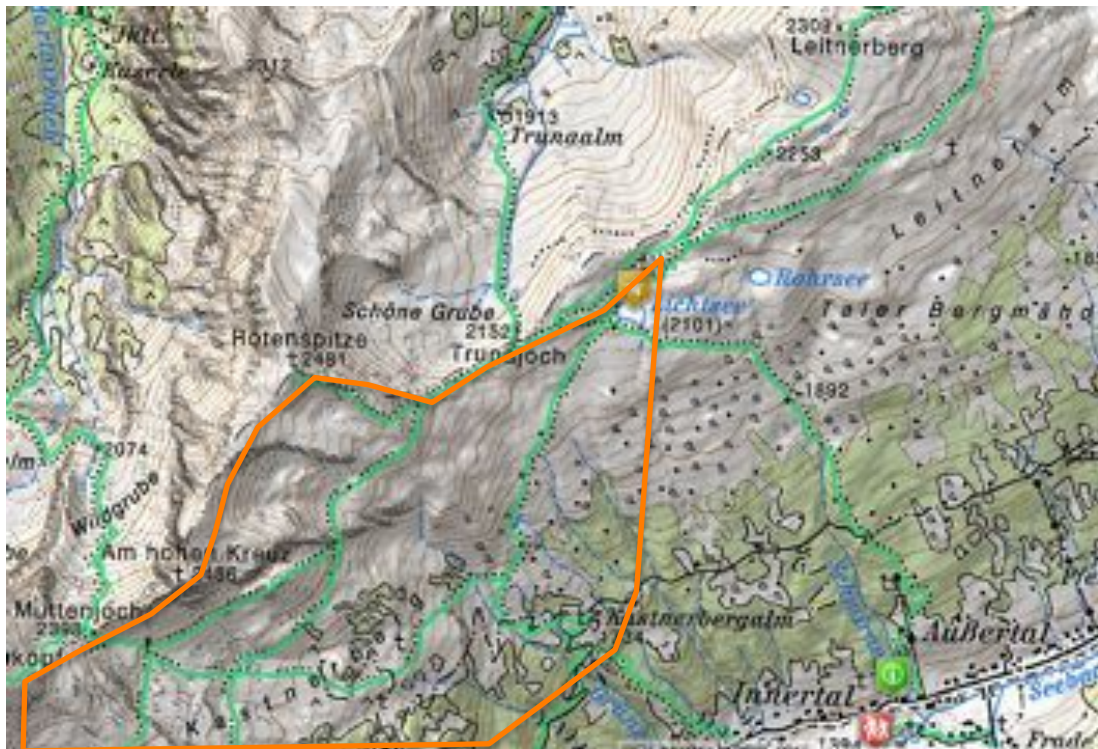
Abbildung 32: Wanderwegenetz im Bereich Trunajoch im Norden des Obernbergtales (Quelle: [www.bergfex.at](http://www.bergfex.at))  
mit geschätztem Einsichtsbereich.

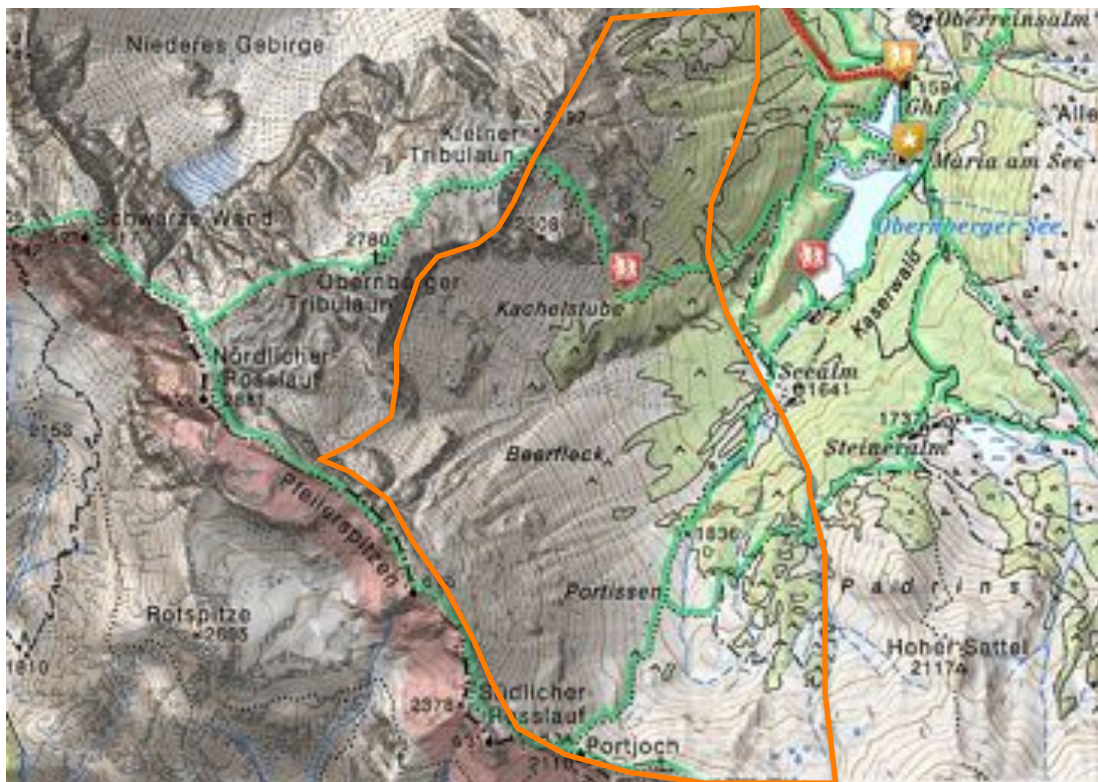
Abbildung 33: Wanderwegenetz im Bereich Obernberger Tribulaun, Portjoch (Quelle: [www.bergfex.at](http://www.bergfex.at))  
mit geschätztem Einsichtsbereich.

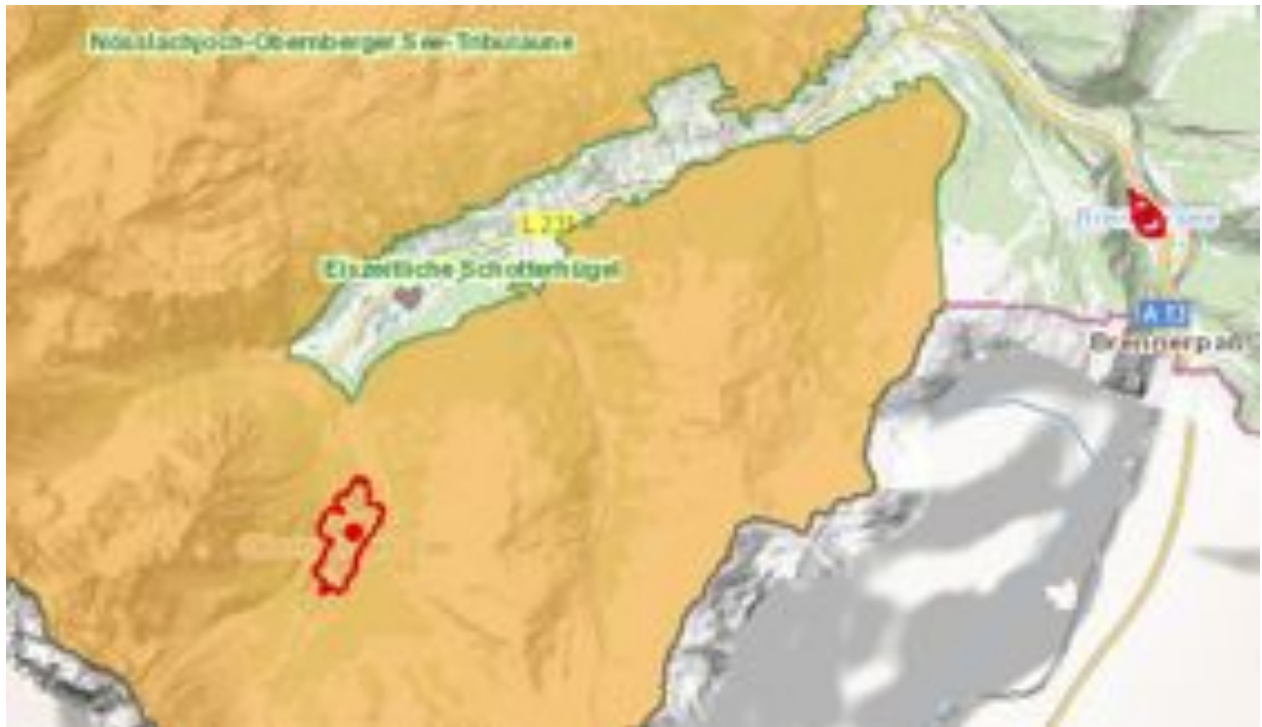
Abbildung 34: Das Naturdenkmal Oberbergersee innerhalb des Landschaftsschutzgebietes Nösslachjoch-Oberberger See- Tribulaune.
