# PROJEKT „NATUR REFUGIA OBERNBERGERSEE“

GUTACHTEN ZUM  
LANDSCHAFTSBILD

IM AUFTRAG DER  
BEZIRKSHAUPTMANNSCHAFT INNSBRUCK

28. JULI 2016

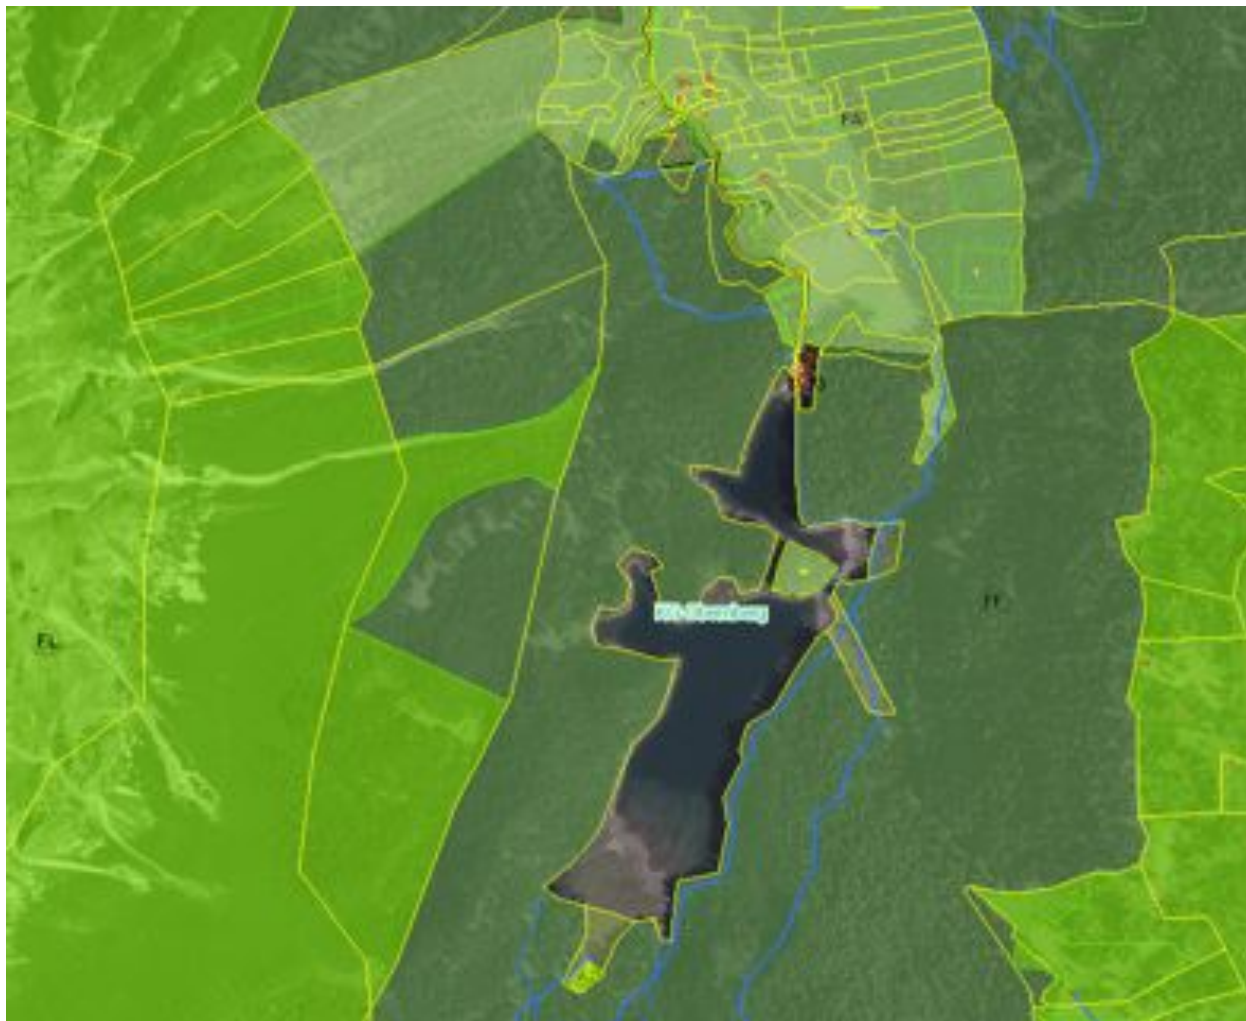
Abbildung 35: Ausschnitt aus dem örtlichen Raumordnungskonzept der Gemeinde Oberberg.

Interessanterweise findet der Schutz des Oberbergersees im örtlichen Raumordnungskonzept der Gemeinde Oberberg keine Entsprechung, sieht man vom Standort der Kapelle ab, die als landschaftlich wertvolle Freihaltefläche (FA) ausgewiesen wurde. Die Landschaftskammer von Ober- und Unterreins ist richtigerweise als FA- Fläche, die Landschaftskammer des Sees (um den See) jedoch nur als FF (forstliche Freihaltefläche) ausgewiesen, abgesehen wie gesagt vom Standort der Kapelle. Dies mag formale Gründe haben (Abgrenzung der Freihalteflächen entlang von Parzellengrenzen), inhaltlich ist dies aber nur schwer nachvollziehbar, da sich wohl kaum argumentieren lässt, warum nur der Hügel mit der Kapelle landschaftlich wertvoll sein soll.

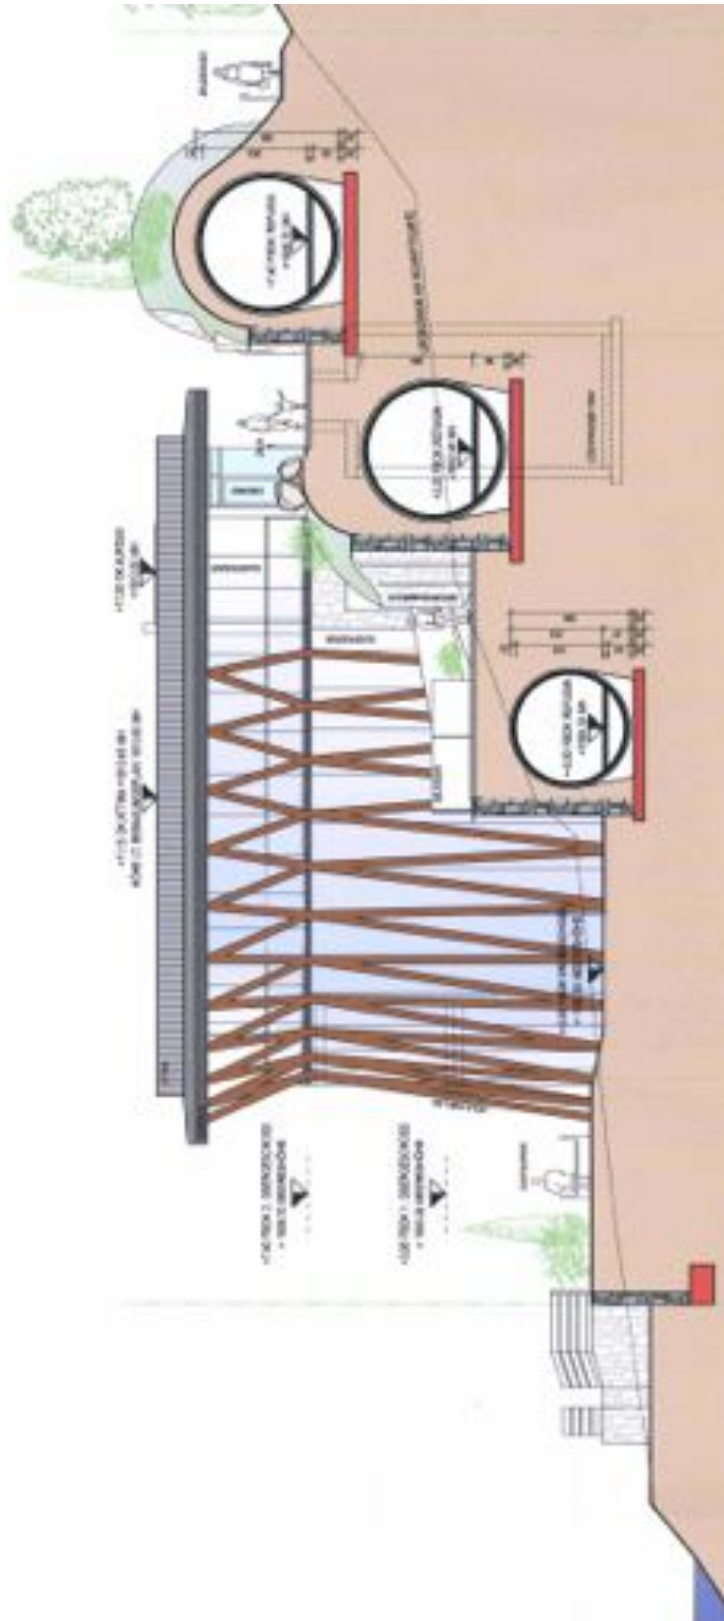
Abbildung 39: Ausschnitt aus dem Einreichoperat Atelier Krismer & Partner, Schnitt bzw. Ansicht D-D, zu sehen sind die Terrassen mit den Wohntanks und das Hauptgebäude.

Die Terrassierung beginnt am Wegrand bzw. an der Grundgrenze mit einer 0,5 bis 2,2m hohen, meist jedoch 1,5m hohen Natursteinmauer zuzüglich einer Absturzsicherung und gliedert sich in weitere Folge in 3 (im nördlichen Bereich) oder in 2 (im südlichen Bereich) Ebenen vor den insgesamt 14 sogn. Refugias (12 eingeschüttete Wohntanks sowie 2 Tanks für andere Zwecke). Aufgrund der Überdeckung der Tanks ergeben sich zwischen den Ebenen Erhebungen, die rund 3,5 bis 4m über den Terrassen vor den „Refugias“ emporragen. Die Erhebungen gliedern sich in senkrechte Mauern (siehe unten) und darüber liegenden Böschungen. Entlang der oberen Grundgrenze findet sich noch eine kleine Verebnung, die einen Spazierweg aufnehmen soll.

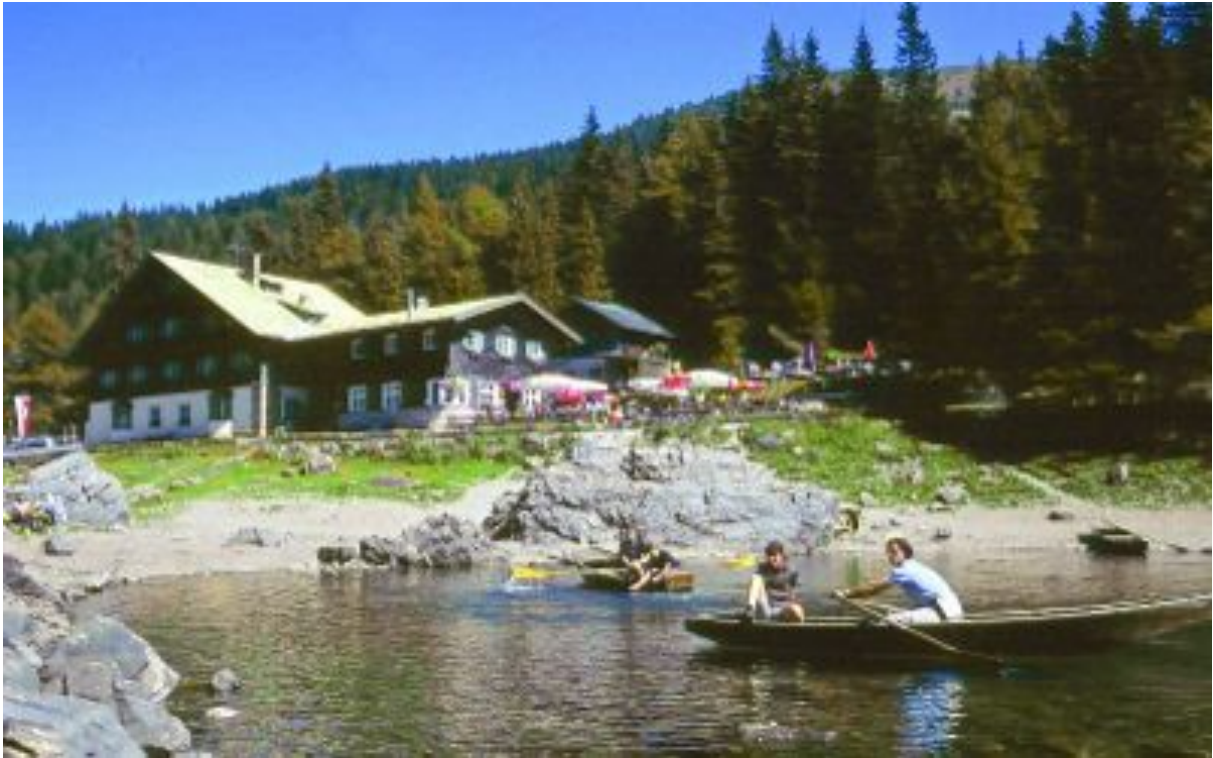
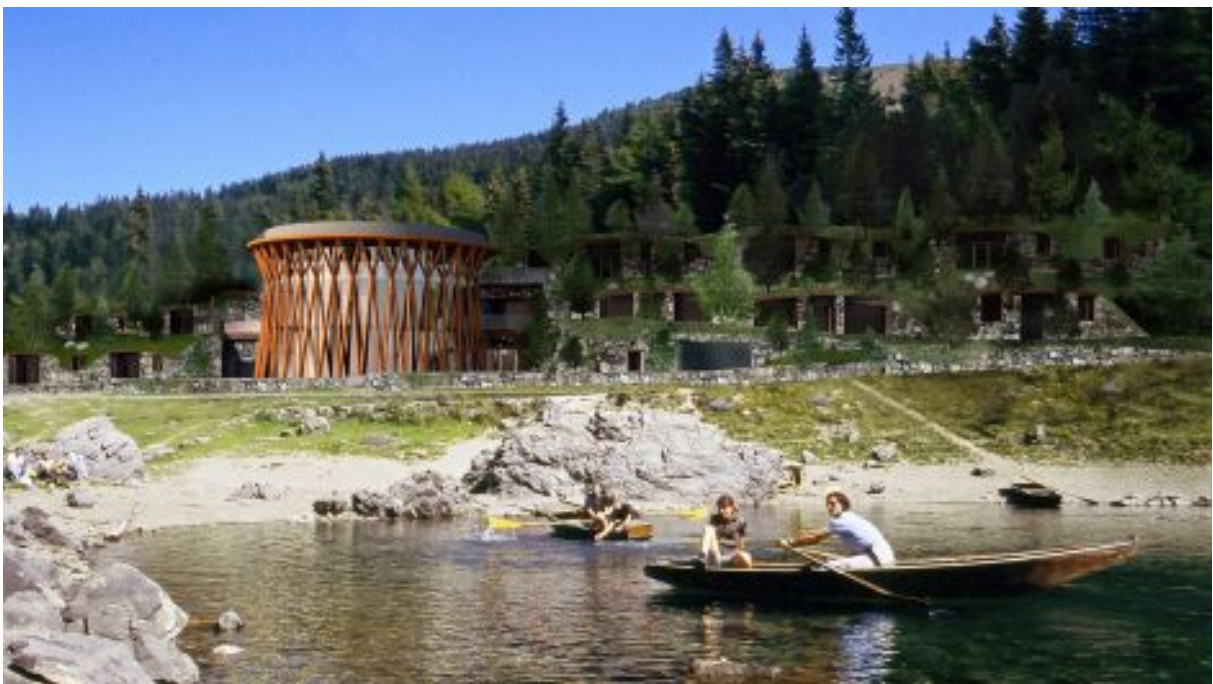
Abbildungen 40 + 41: Bilder aus dem Internet: Vergleich eines Fotos aus der Zeit mit noch laufendem Gastbetrieb (oben) mit einer Fotomontage (Quelle: [www.tt.com](http://www.tt.com)). Das geplante runde bzw. kegelförmige Hauptgebäude steht in keinerlei Bezug zum Ort. Die Terrassenlandschaft dahinter erstreckt sich über das gesamte Grundstück und die Darstellung unterstreicht trotz der vorteilhaft gewählten Schattengebung die Massivität des Baukörpers

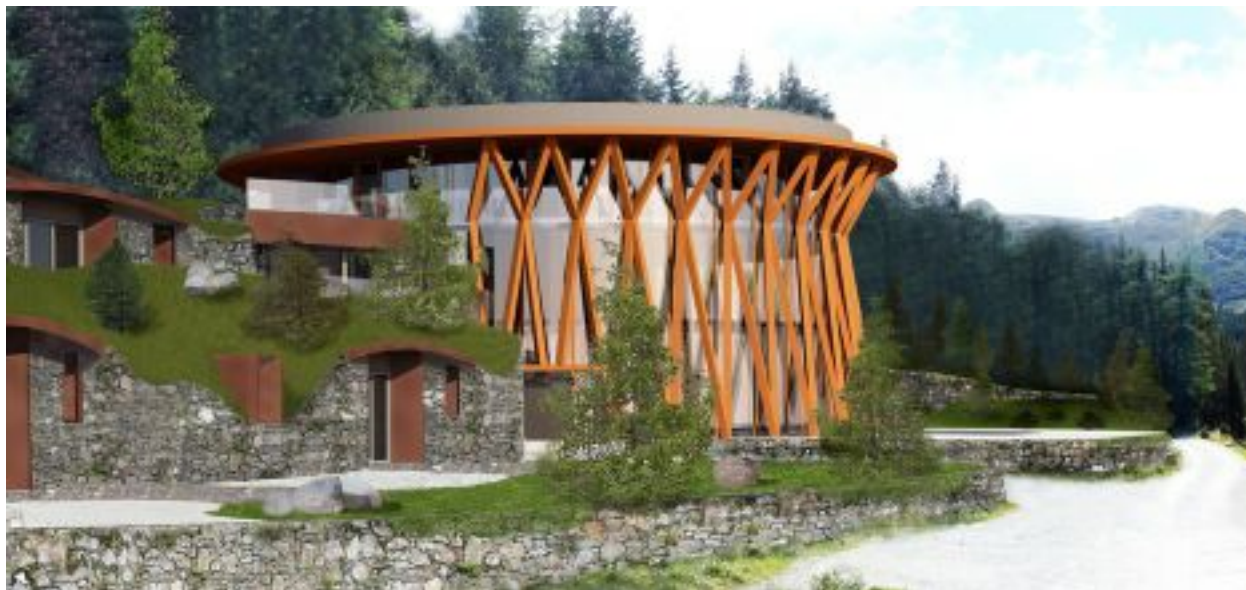
Abbildung 42: Ansicht geplantes Projektes, Blick von Nord nach Süd (Quelle: www.tt.com). Deutliche Brüche mit Typologie des Ortes durch geplante Form, Materialität und architektonisches Konzept. Die dargestellte Überdeckung der Wohntanks entspricht nicht der Beschreibung des Einreichprojektes (Steinkörbe statt durchgehend Natursteinmauern). Die abgerundeten Mauerkronen sind daher unrealistisch.

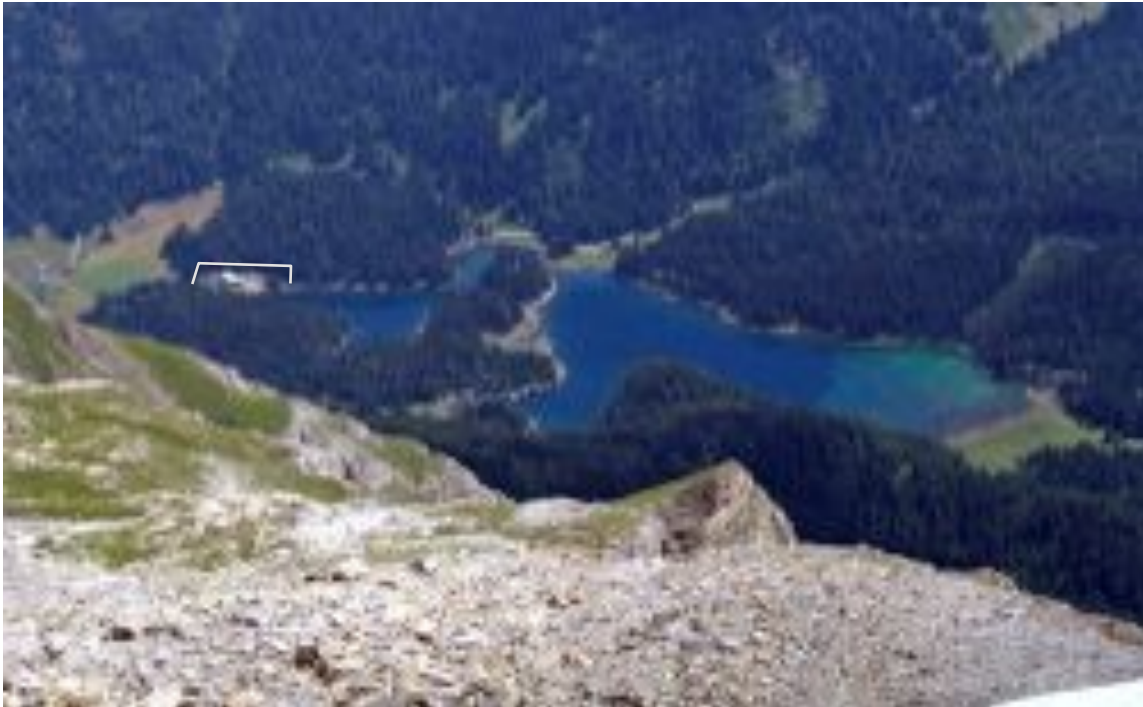
Abbildung 43: Ungefähre Dimension des geplanten Aufschlusses der Parzelle (weißer Strich) vom Obernberger Tribulaun aus betrachtet.

In der **Mittel- und Fernansicht**, z.B. vom Obernberger Tribulaun aus, wäre zu erkennen, dass das gesamte Grundstück (also eine größere Fläche sowohl in der Länge wie in der Breite als bisher) aufgeschlossen wurde und dass ein rundes Objekt den Platz dominiert. Die runde Form des Blechdaches wäre gut zu erkennen, wie man aus dem Bestand ableiten kann (großes Satteldach ebenfalls aus Blech). Bei entsprechender Sonneneinstrahlung wären möglicherweise Lichtreflexionen durch die geplanten Sonnenkollektoren zu erkennen. Die hellen Flächen würden durch die Steinkörbe und Plätze vor den Tanks deutlich zunehmen, während die dunkle Waldkulisse auseinandergeschoben wird. An letzterem würde sich auch langfristig wenig ändern, da sich ein Hochwald erst in Jahrzehnten aufbauen ließe und dieser außerdem mit der Funktion der Anlage im Widerspruch stünde (Vogelschlag, Schatten). Die vorgestellte Fassade aus Holzlamellen dürfte in der Fernsicht, entspiegeltes Glas vorausgesetzt, die Glasfront weitgehend unsichtbar machen.
